Ingrijpende restauratie redt boerderij

# DE HOFWONING KAN ER WEER EEN EEUW TEGEN

BIJNA DRIEËNEENHALF JAAR DUURDE DE RESTAURATIE VAN DE EEUWENOUDE BOERDERIJ 'DE HOFWONING' IN 'T WOUT, EEN BUURTSCHAP IN MIDDEN-DEFLAND. EEN ENORME KLUS VOOR BEWONERS ANNEMIEK EN CHRIS KOPPERT, DIE DAN OOK DE HULP INRIEPEN VAN ARCHITECTENBUREAU RESTAURO.

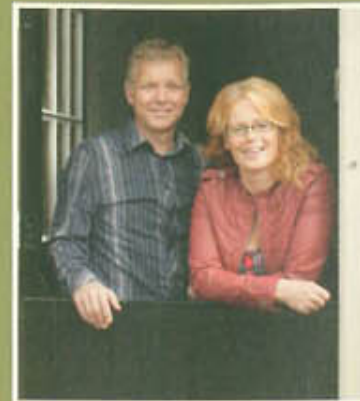
Rechterpagina middenboven | Annemiek en Chris voegden met deze deurkalf hun eigen signatuur toe aan de historie van het pand. Het bovenlicht is gereconstrueerd op basis van een oude foto.

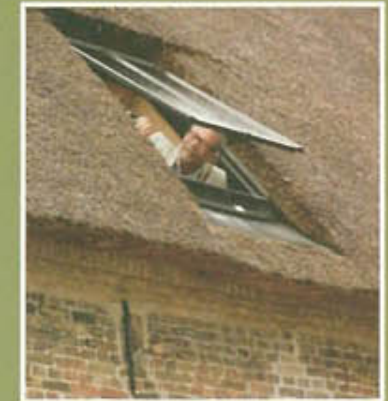
Rechtsboven | Als dakramen kozen Chris en Annemiek voor de Cast PMR ramen van Lei-Import. Deze passen uitstekend bij de sfeer van de oude boerderij.
